# INTERVENTO DI RIPRISTINO E MIGLIORAMENTO STRUTTURALE DEL CAMPANILE DI CIVIDALE MANTOVANO

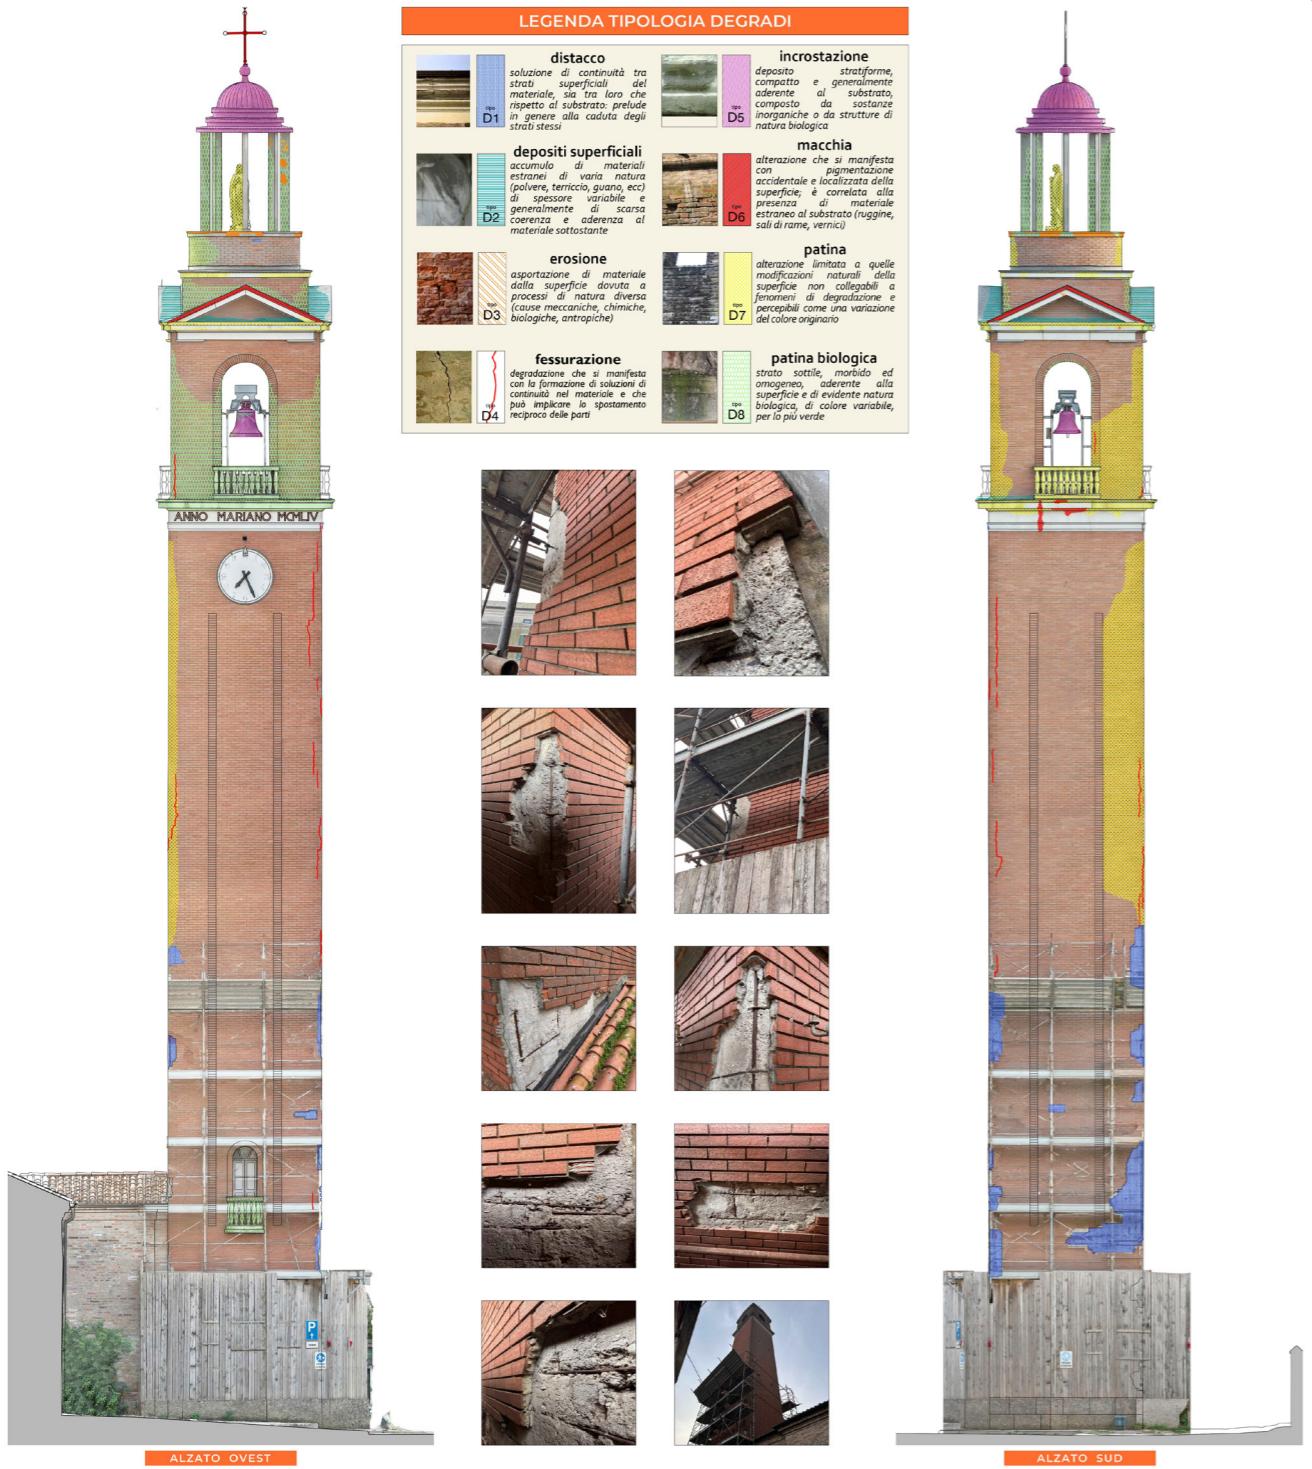
# RILIEVO DEL DEGRADO

Le scansioni sono state effettuate da diversi punti sia a terra che in quota, al fine di garantire la totale copertura e ottenere un rilievo geometrico perfetto, il quale ha permesso inoltre d'individuare le varie fasi costruttive oltre alle patologie di degrado, anch'esse alla base dei corretti interventi di recupero e restauro. L'analisi del degrado ha evidenziato le seguenti patologie:

- Azione chimica:** disaggregazione dei leganti chimici inorganici delle malte di allettamento.
- Colonizzazione biologica:** presenza riscontrabile macroscopicamente di micro e macro organismi. Si manifesta prevalentemente come muschio.

- Patina biologica:** strato sottile ed omogeneo, aderente alla superficie e di evidente natura biologica, di colore per lo più grigio chiaro e grigio scuro. Sono presenti prevalentemente licheni.

- Fessurazioni e degradazioni:** si manifestano con la formazione di soluzioni di continuità nel paramento murario di rivestimento.
- Depositi di guano:** la facile accessibilità della parte superiore del campanile ha provocato consistenti depositi sull'ultimo soffio di guano, elemento fortemente corrosivo.

- Distacco del rivestimento in cotto:** il rivestimento in listelli di cotto a doppia scanalatura interna presenta numerose lacune, dovute ad infiltrazioni d'acqua e a modifiche tensionali dei materiali e alla perdita di coesione della malta.

- Erosione del calcestruzzo:** fenomeni di degrado ed erosione del calcestruzzo con affioramento e corrosione delle armature metalliche e conseguente espulsione del copriferro.

- **risanamento dei materiali strutturali e ripristino del rivestimento. Vista la condizione di ammaloramento dell'attuale rivestimento è necessaria la sua sostituzione. L'attuale soluzione ha dimostrato una scarsa durabilità e ha favorito il degrado dei materiali sottostanti. Si propone dunque di ripristinare il rivestimento con una nuova finitura che risulti più durevole e maggiormente protettiva delle sottostrutture. Contestualmente si interverrebbe sul calcestruzzo mediante rimozione delle zone degradate, applicazione di prodotti che interrompano il processo di corrosione delle armature e ricostruzione delle geometrie originali;**

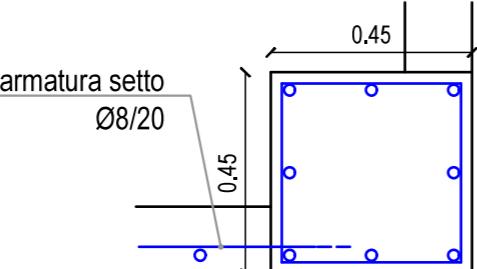
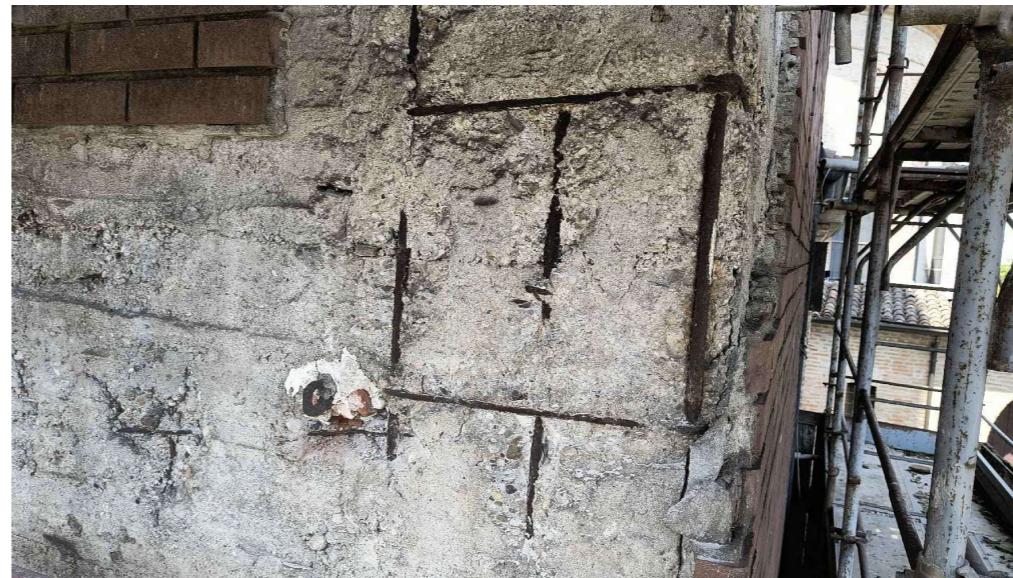
ID n°	tipologia	livello	
S1	PIL	P0

<p>armatura setto Ø8/20</p> <p>Af long = 8Ø16 lisci st = Ø8/30 lisci</p> <p>Copriferri cf = 0.2cm cfp = 1.0cm rivestimento = 5.0cm</p>

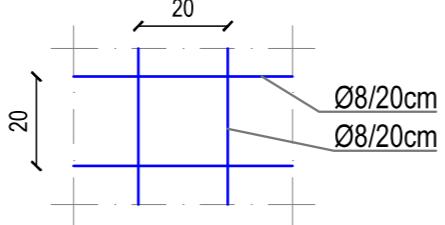
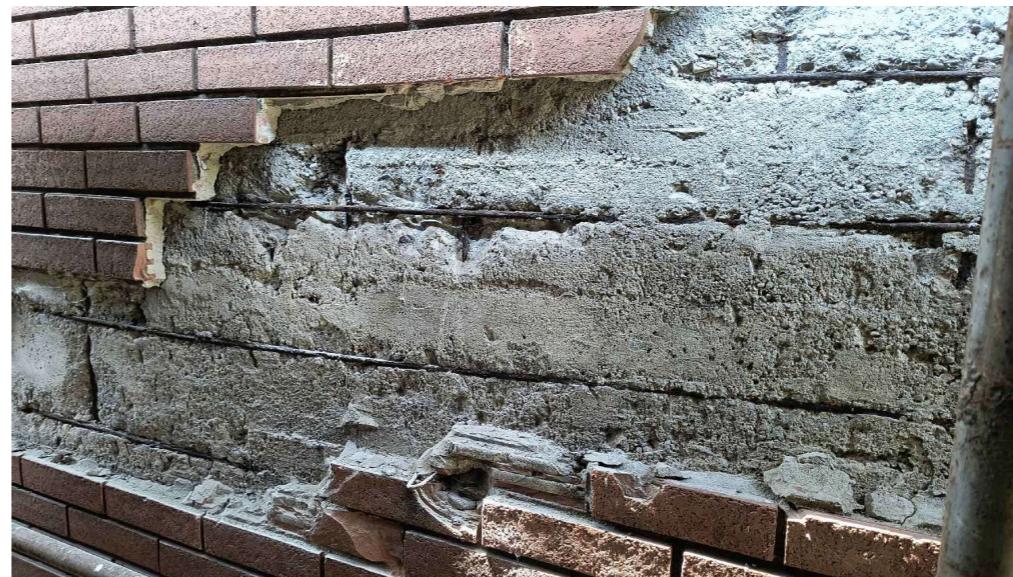
ID n°	tipologia	livello	
S2	SET	P0

<p>20</p> <p>Ø8/20cm</p> <p>Ø8/20cm</p> <p>Copriferri cf0 = 0.2cm cfV = 1.0cm rivestimento: 5.0cm spessore muro = 15cm</p>

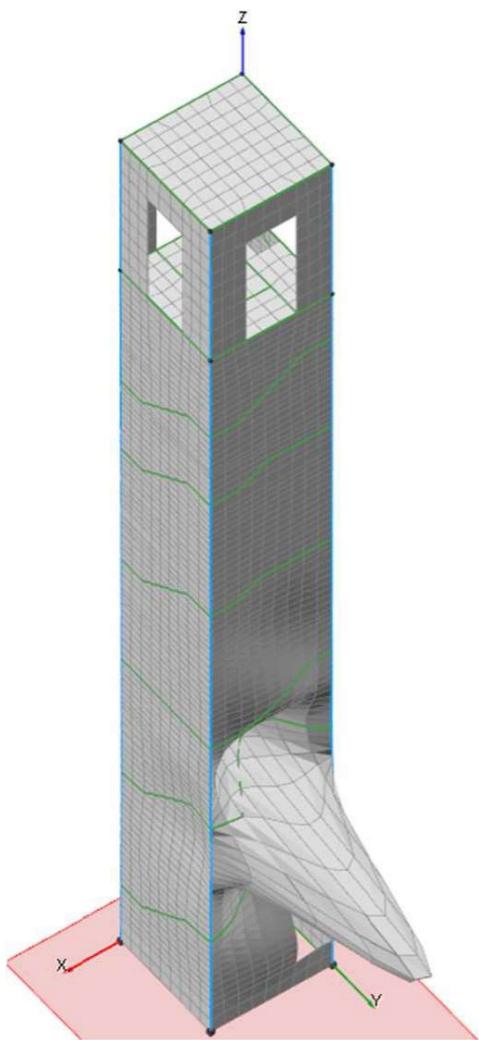
Analisi di buckling per CC 60 SLU

Risultato	Molt.
1	Forma n. 1	58.48023
2	Forma n. 2	63.66613
3	Forma n. 3	72.12086

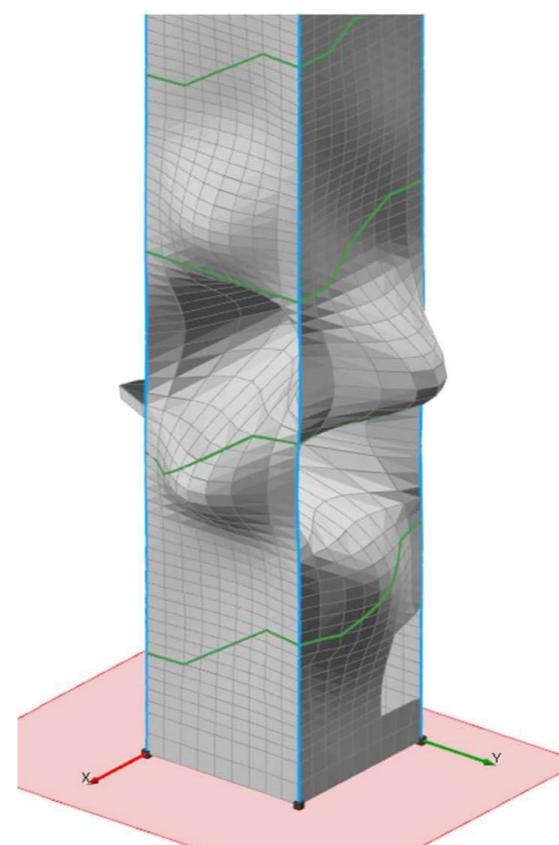
Analisi di buckling per CC 63 SLU

Risultato	Molt.
1	Forma n. 1	66.25642
2	Forma n. 2	67.40333
3	Forma n. 3	72.10253

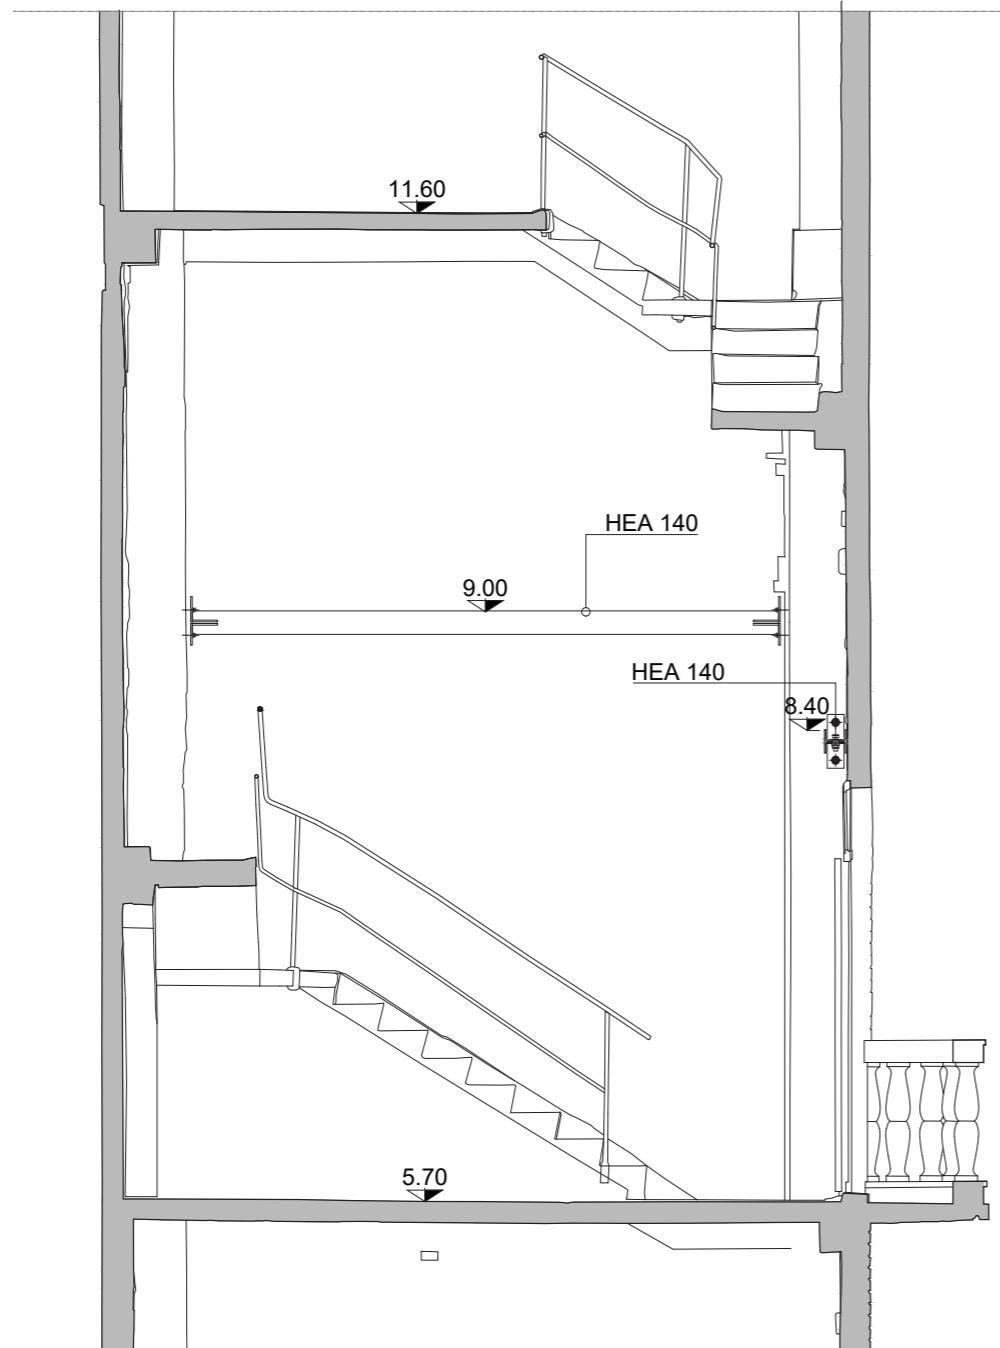
REALIZZAZIONE DI UN RINFORZO CON PROFILI METALLICI INTERNAMENTE ALLE PARETI  
ALLA QUOTA DI MEZZERIA DEL SECONDO LIVELLO

- **il solaio a quota 32,8 mt non è conforme ai livelli di sicurezza delle norme vigenti; la presenza di murature sovrastanti "in falso" comporta eccessive deformazioni che inducono sollecitazioni sui materiali incompatibili con la resistenza degli stessi;**
- **per le sollecitazioni dovute al vento, sono stati individuati problemi di instabilità locale delle pareti in calcestruzzo (spessore 10 cm) al secondo livello del campanile, ovvero tra il primo e il secondo solaio.**

- **realizzazione di un rinforzo con profili metallici internamente alle pareti, alla quota di mezzeria del secondo livello, per eliminare i problemi di snellezza delle stesse adeguando la struttura alle sollecitazioni indotte dal vento;**

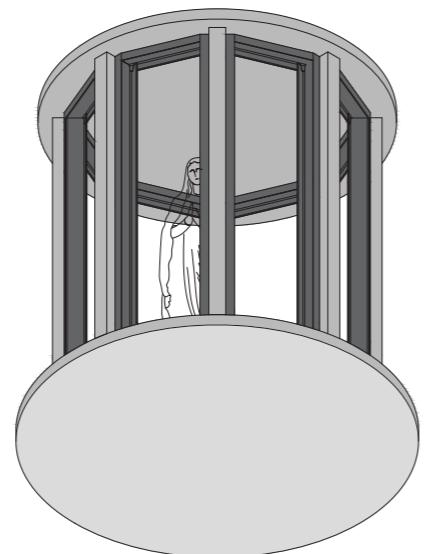
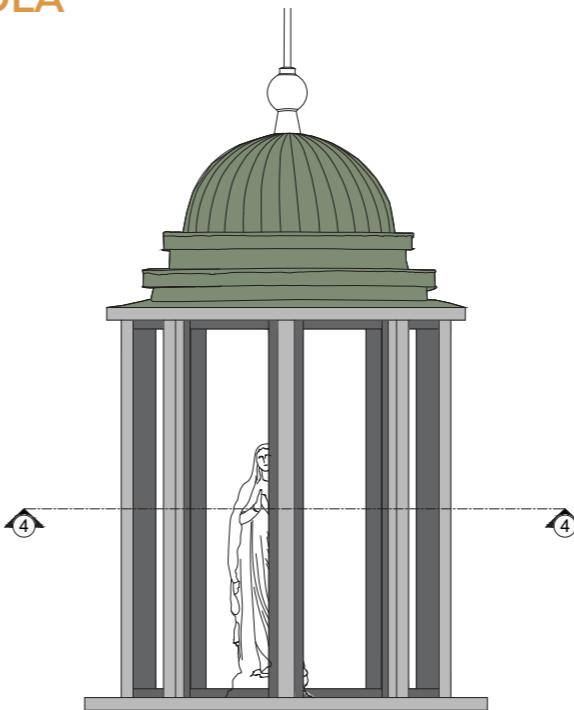
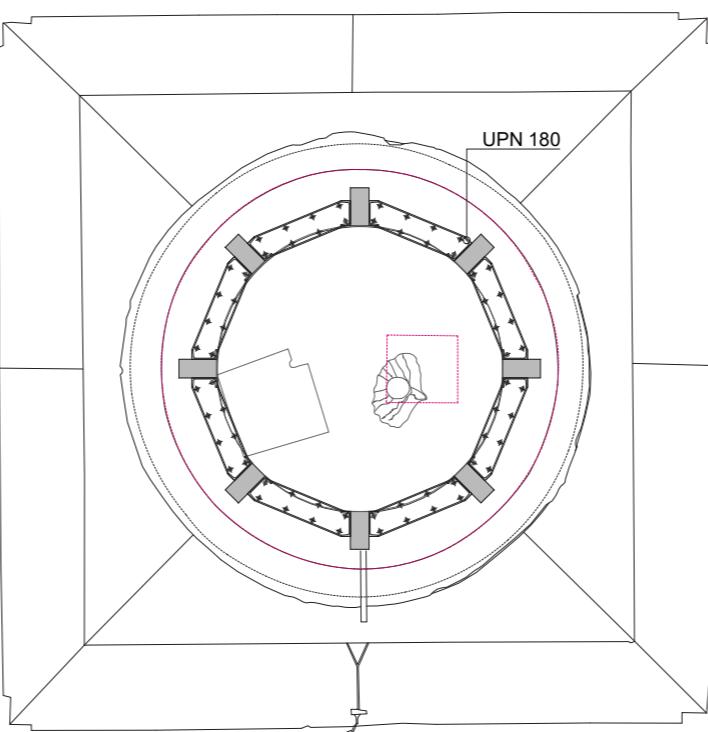
## MESSA IN SICUREZZA DEI PILASTRINI DELL'EDICOLA

- **i pilastri che sorreggono la cupoletta dell'edicola sono "potenzialmente" adeguati ma occorrono dei presidi per assicurare i vicoli alle estremità. Risulta necessario prevedere anche un presidio di contenimento della statua;**
- **Il muro portante all'interno del corpo di collegamento dell'ultimo solaio e l'edicola è adeguatamente dimensionato ma è necessario, nelle fasi successive, verificare l'efficacia degli innesti nelle solette di estremità.**

- **messaggio in sicurezza dei pilastri dell'edicola mediante l'inserimento di profili in carpenteria metallica ancorati agli elementi strutturali di base e di sommità;**
