# INTERVENTO DI RIPRISTINO E MIGLIORAMENTO STRUTTURALE DEL CAMPANILE DI CIVIDALE MANTOVANO

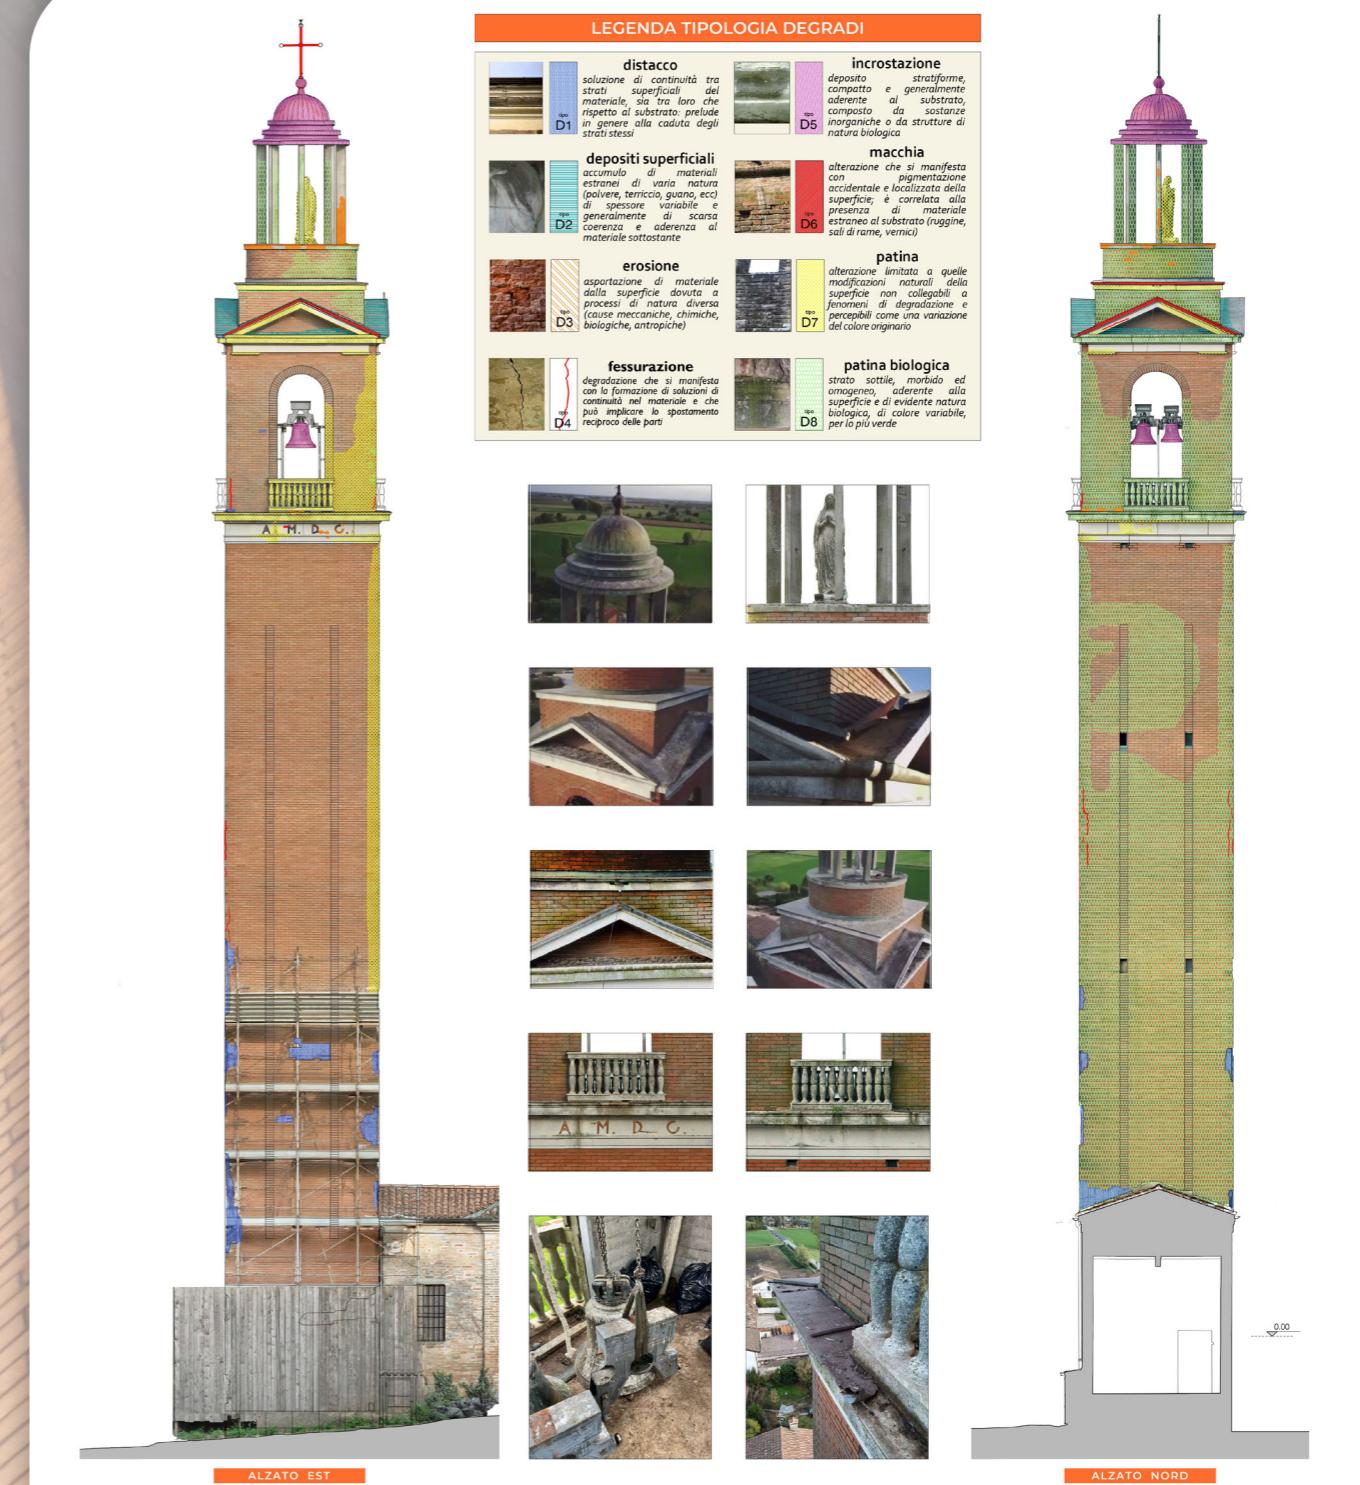
- Azione chimica:** disaggregazione dei leganti chimici inorganici delle malte di allettamento.
- Colonizzazione biologica:** presenza riscontrabile macroscopicamente di micro e macro organismi. Si manifesta prevalentemente come muschio.

- Patina biologica:** strato sottile ed omogeneo, aderente alla superficie e di evidente natura biologica, di colore per lo più grigio chiaro e grigio scuro. Sono presenti prevalentemente licheni.

- Fessurazioni e degradazioni:** si manifestano con la formazione di soluzioni di continuità nel paramento murario di rivestimento.
- Depositi di guano:** la facile accessibilità della parte superiore del campanile ha provocato consistenti depositi sull'ultimo soffio di guano, elemento fortemente corrosivo.

- Distacco del rivestimento in cotto:** il rivestimento in listelli di cotto a doppia scanalatura interna presenta numerose lacune, dovute ad infiltrazioni d'acqua e a modifiche tensionali dei materiali e alla perdita di coesione della malta.

- Erosione del calcestruzzo:** fenomeni di degrado ed erosione del calcestruzzo con affioramento e corrosione delle armature metalliche e conseguente espulsione del copriferro.

- **risanamento dei materiali strutturali e ripristino del rivestimento. Vista la condizione di ammaloramento dell'attuale rivestimento è necessaria la sua sostituzione. L'attuale soluzione ha dimostrato una scarsa durabilità e ha favorito il degrado dei materiali sottostanti. Si propone dunque di ripristinare il rivestimento con una nuova finitura che risulti più durevole e maggiormente protettiva delle sottostrutture. Contestualmente si interverrebbe sul calcestruzzo mediante rimozione delle zone degradate, applicazione di prodotti che interrompano il processo di corrosione delle armature e ricostruzione delle geometrie originali;**
